## **Segelklub Juist: Juister Bootshafen ist tief wie seit Jahren nicht mehr**

Beigetragen von S.Erdmann am 12. Apr 2016 - 23:18 Uhr

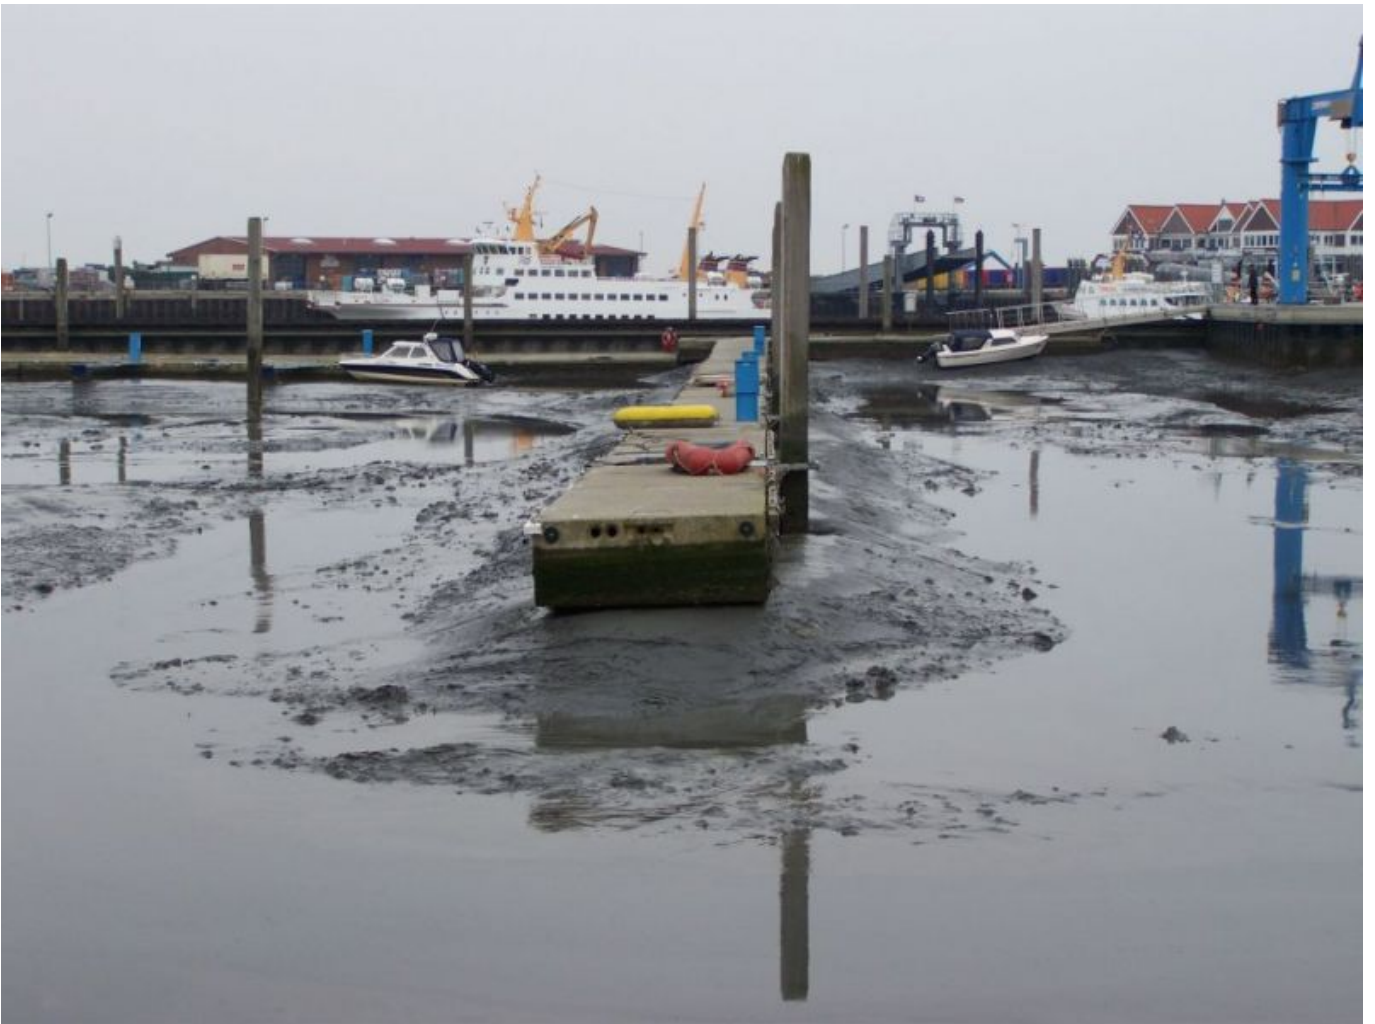
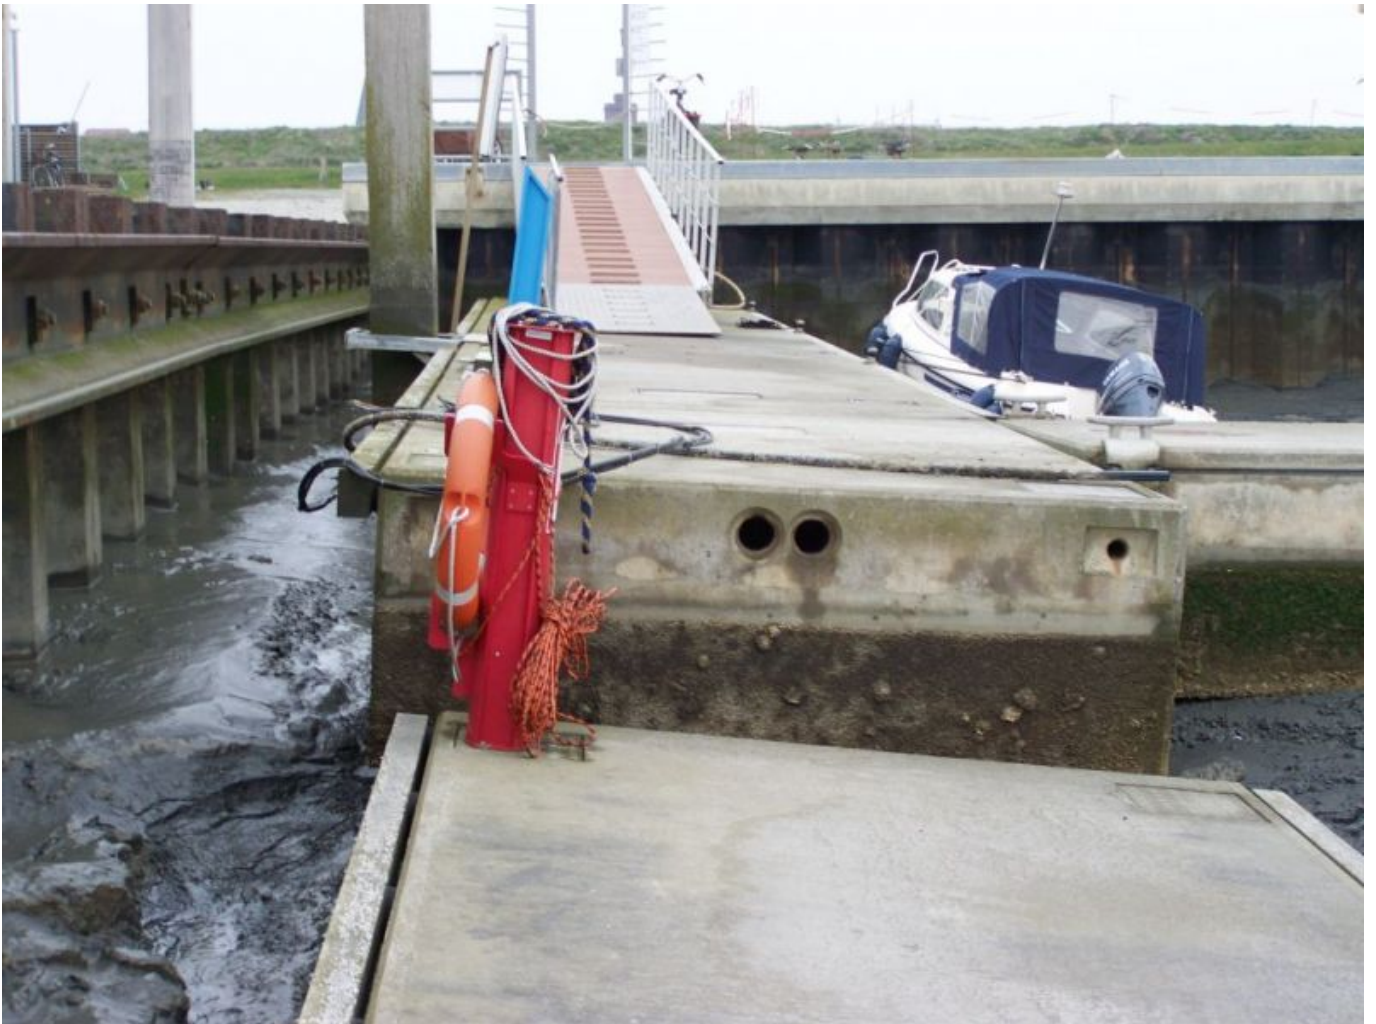
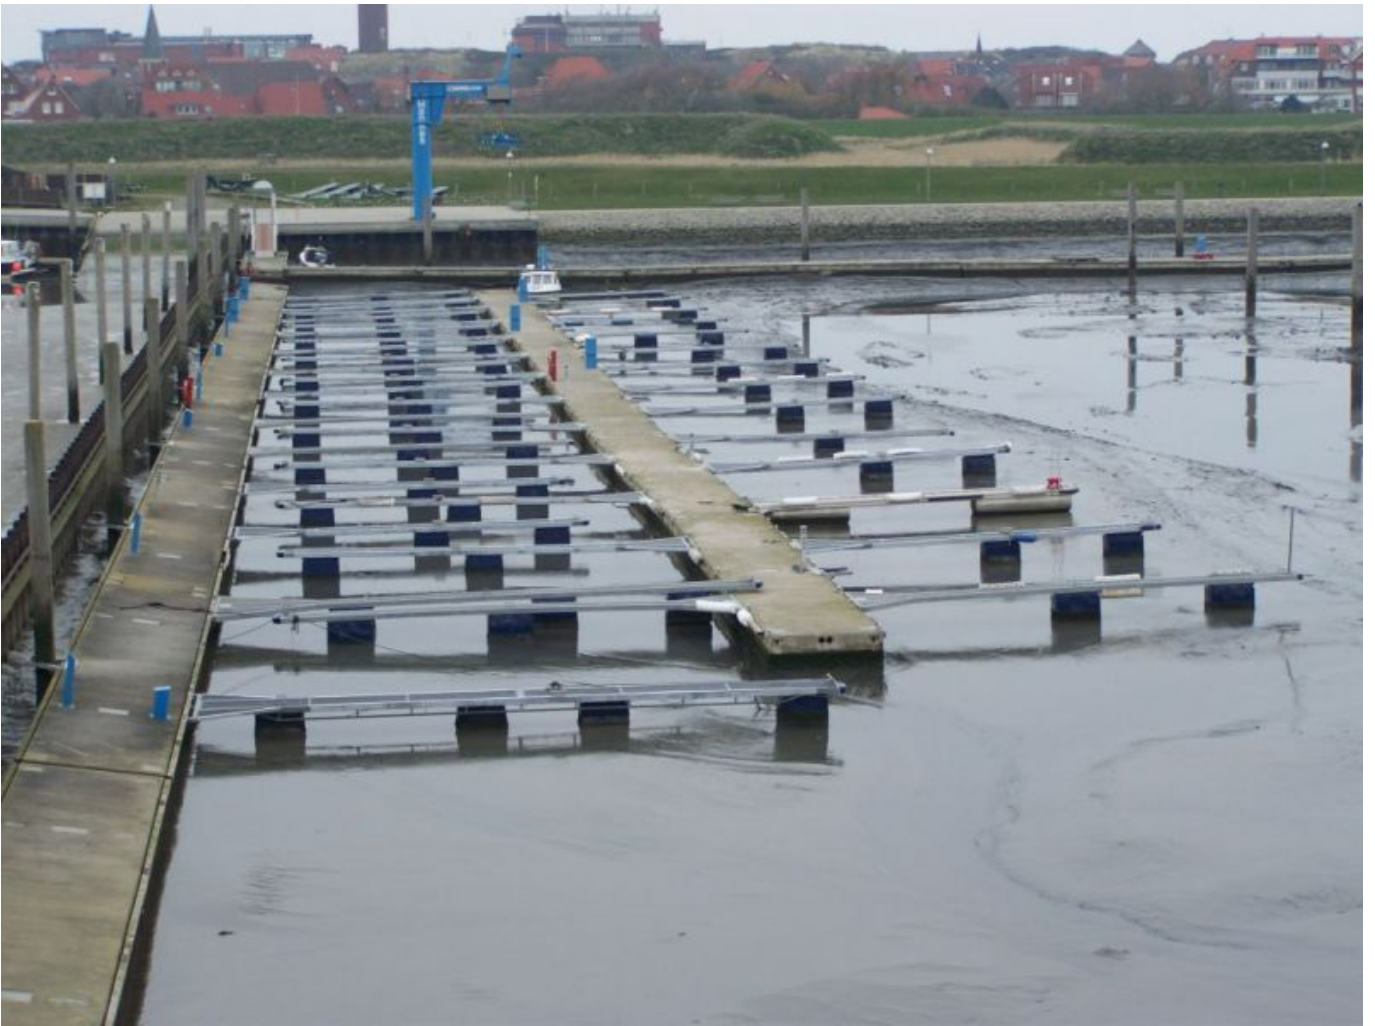
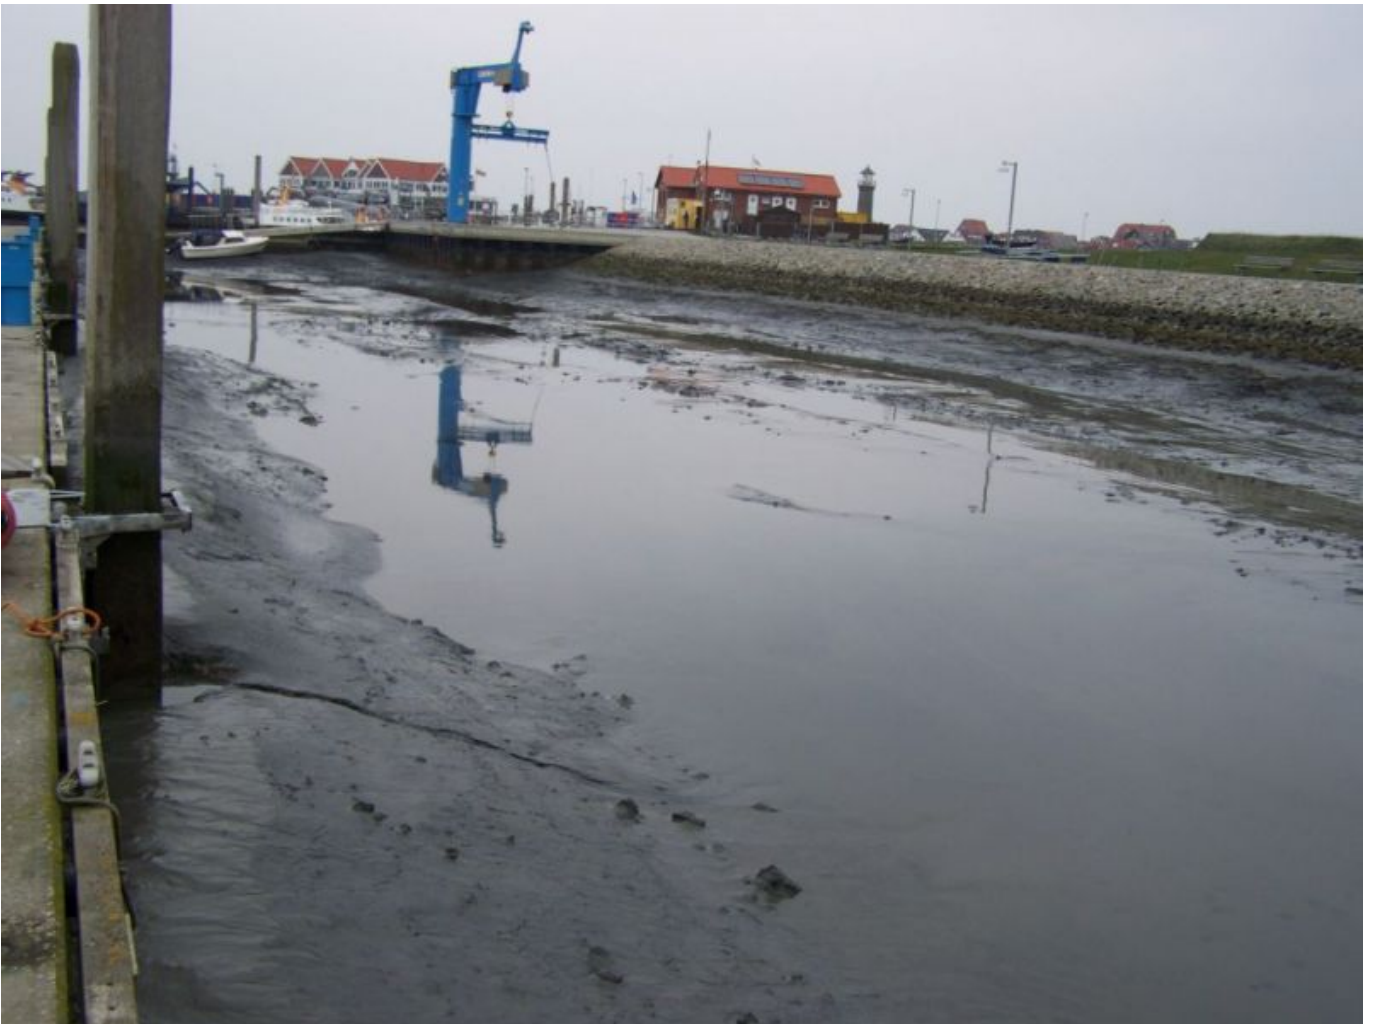
JNN-FOTOS (4): STEFAN ERDMANN

Unsere Fotos entstanden bei Ebbe. Auf einem Foto kann man gut erkennen, wie viel Schlick entfernt wurde, denn im Bereich des sehr viel höher liegenden Steges war das Räumboot noch nicht. Ein weiteres Foto zeigt die während der Arbeiten zusammen gelegten Stege. Auf dem dritten Foto blickt man in Richtung Aufgang. Im Bereich des ersten Steges wurde noch nicht geräumt, unterm zweiten Steg wurde geräumt, so kann man erkennen, wie viel tiefer dieser nun bei Ebbe liegt. Auch zum Kran hin ist wieder eine tiefe Zufahrtsrinne entstanden.

Weers hat festgestellt, dass es der Besatzung vom "Jade-Taucher" gelungen ist, mindestens 1,50 Meter Schlick aus dem Hafen zu entfernen, damit ist er jetzt deutlich tiefer als in den Vorjahren. Für 2016 ist man damit bestens gerüstet. Allerdings haben die Bootsfahrer damit erst mal eine Perspektive für die kommende Saison, eine große Lösung, wie es in der weiteren Zukunft laufen soll, steht derzeit noch aus.
